CONSIGLIO COMUNALE DI MAGGIA – MESSAGGIO MUNICIPALE N. 17/2023

Richiesta di un credito di CHF 404'000.00 per la messa in sicurezza puntuale della pila destra della passerella di Aurigeno

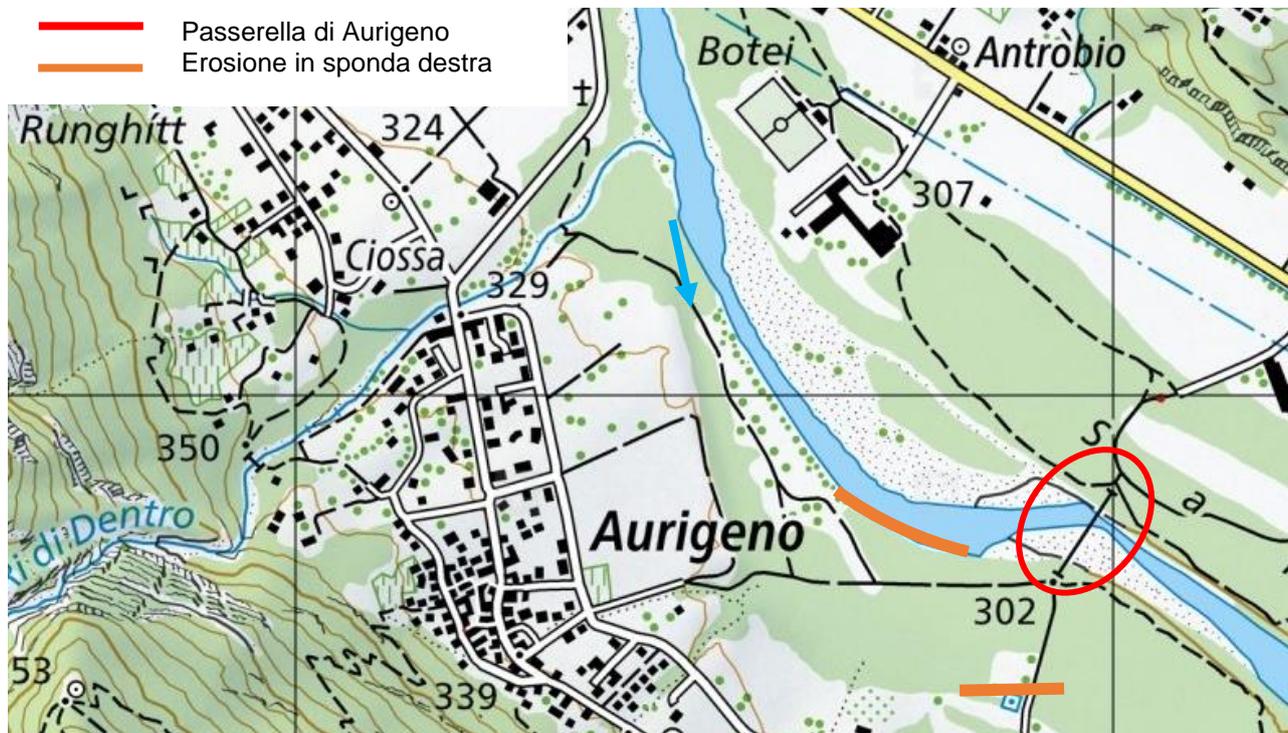
Figura 1: Inquadramento zona di erosione di sponda (immagine cartografica: Swisstopo)

In particolare, gli eventi alluvionali del 2020 hanno eroso in maniera significativa la sponda destra del fiume Maggia in prossimità della passerella pedonale di Aurigeno, costruita nel 1985 in sostituzione di una passerella già esistente. Il fronte dell'erosione si sta ampliando in direzione della spalla e della pila destra della passerella.

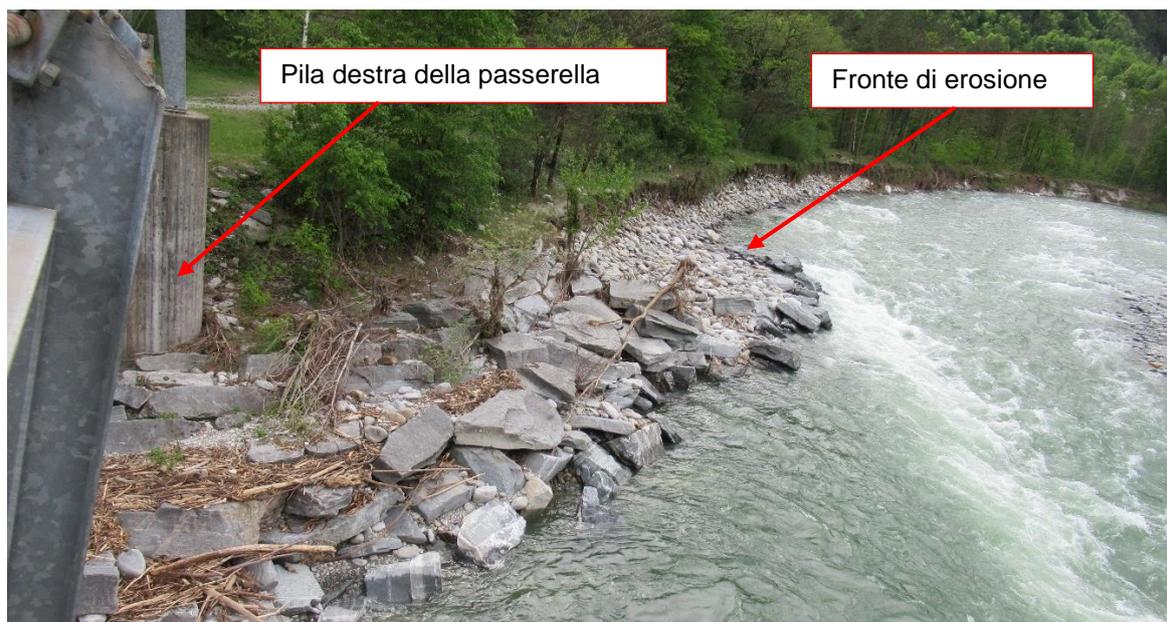
Figura 2: Stato dell'erosione in sponda destra, vista verso monte (immagine del 12.05.2021)

La pila risulta ancora protetta da blocchi d'argine che però sono stati in parte scalzati e divelti dalla corrente. Durante l'alluvione dell'ottobre 2020 l'acqua si è alzata passando anche dietro la pila; infatti, sono ancora presenti dei depositi di legname dovuti alla piena.

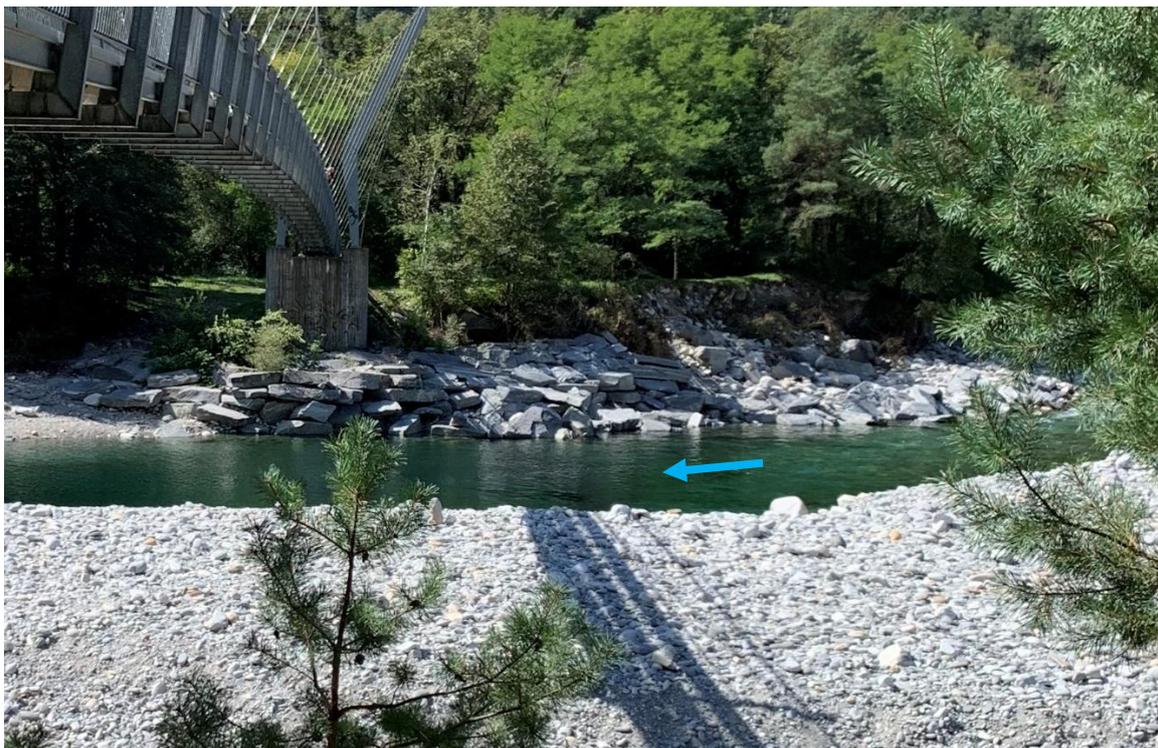
Figura 3: Vista dell'arginatura esistente in corrispondenza della pila destra della passerella (immagine del 30.08.2021)

La pila destra della passerella e le relative fondazioni sono in buono stato e non vanno eseguiti interventi di risanamento sull'opera in calcestruzzo relativa alla passerella. A protezione della pila destra va però ripristinato e rinforzato l'argine esistente attualmente sconnesso e in parte divelto.

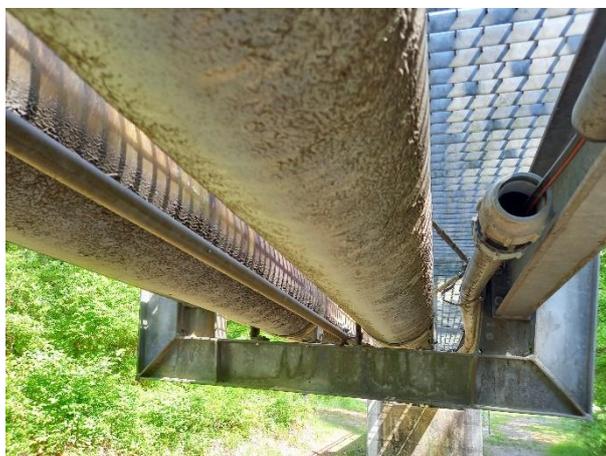
Va ricordato che la passerella ha un'importanza strategica per il passaggio di infrastrutture dalla sponda destra della Maggia verso quella sinistra. Infatti, sotto ad essa sono presenti una condotta per le acque luride in Ghisa DN 100 in pressione di proprietà del Consorzio depurazione acque del Verbano (CDV), una condotta acqua potabile in Ghisa DN 100 di proprietà del Comune di Maggia e un portacavo DN 80 per la fibra ottica per il comando della pompa CDV.

Figura 4: Condotte sotto la passerella (acqua potabile, acque luride e cavo di comando)

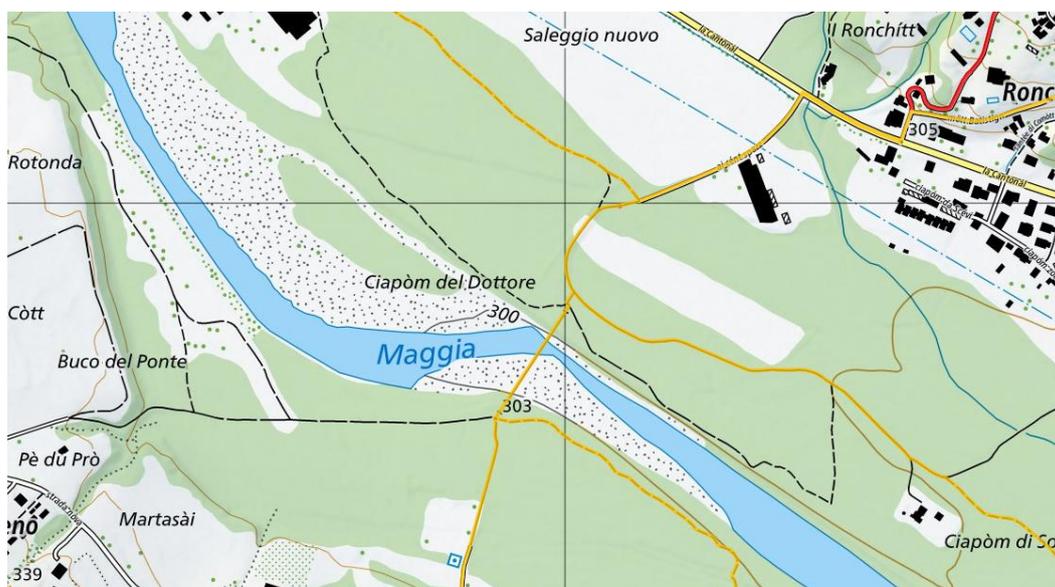
Figura 5: Sentieri pedestri ufficiali della Svizzera, estratto **Errore. L'origine riferimento non è stata trovata.**

Inoltre, la passerella costituisce un importante attraversamento del fiume Maggia per quanto concerne la rete sentieristica svizzera.

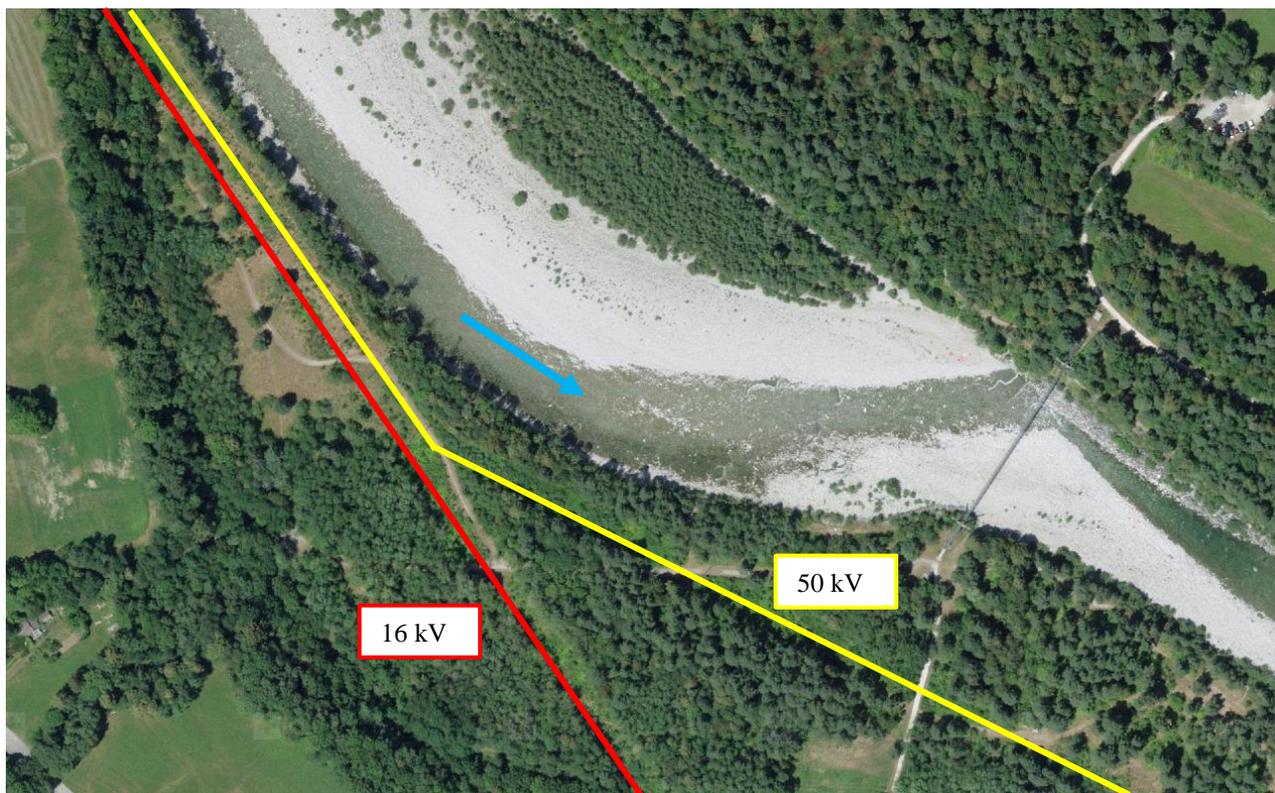
Si segnala inoltre che in prossimità dell'argine eroso vi sono i pali della linea elettrica della Società Elettrica Sopracenerina (SES), alcuni pali distano solo 15-20 m dal fronte di erosione (cfr. Figura 7).

È stata quindi contattata la SES per chiedere informazioni in merito, essa conferma che si tratta di una sua linea 50kV e che è previsto il suo smontaggio tra circa 2 – 4 anni. Più a monte la linea 50 kV si unisce e prosegue in parallelo con una linea 16 kV che non verrà smontata (cfr. *Figura 7*).

*Figura 7: Posizione pali linea elettrica SES (immagine: Swisstopo **Errore. L'origine riferimento non è stata trovata.**)*

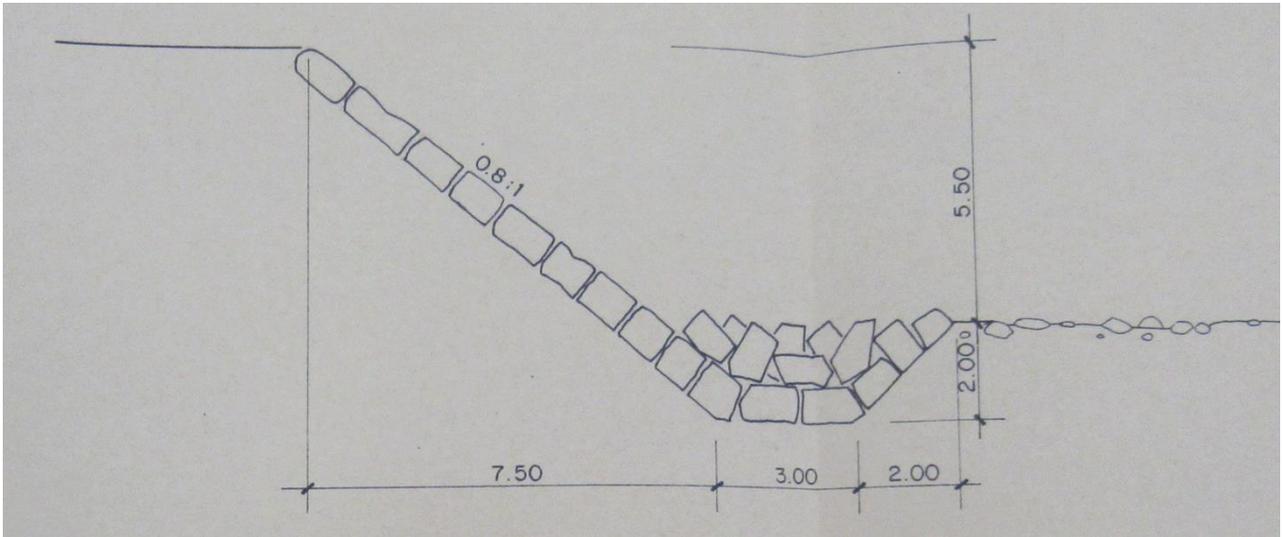
Con la nuova passerella, nel 1985 era stato anche consolidato l'argine sinistro nel tratto immediatamente a monte della passerella, per una lunghezza di 10 m, in modo da proteggere la pila sinistra dalle erosioni.

Figura 8: Sezione utilizzata per il rinforzo tramite blocchi in granito della sponda sinistra in concomitanza con il rifacimento della passerella nel 1985

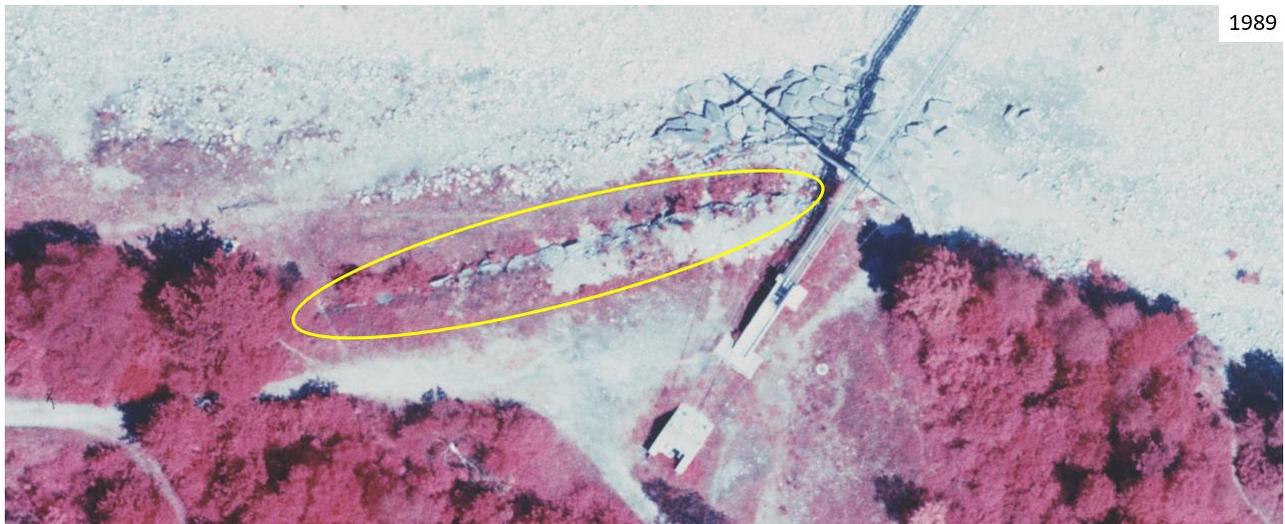
Per quanto concerne l'arginatura in sponda destra, nella tratta oggetto di studio, non è stato possibile reperire informazioni storiche. Analizzando l'immagine aerea ripresa dopo i lavori di ristrutturazione della passerella (anno 1989 cfr. Figura 9), si nota la protezione della pila appena realizzata e anche la presenza di un possibile argine nascosto arretrato. Non è chiaro se si tratta di alcuni corsi di blocchi posati in superficie per innalzare l'argine oppure se si tratta di un'arginatura più profonda con piede d'argine (si ritiene più probabile la prima ipotesi).

Figura 9: Immagine aerea 1989, in evidenza una possibile arginatura nascosta

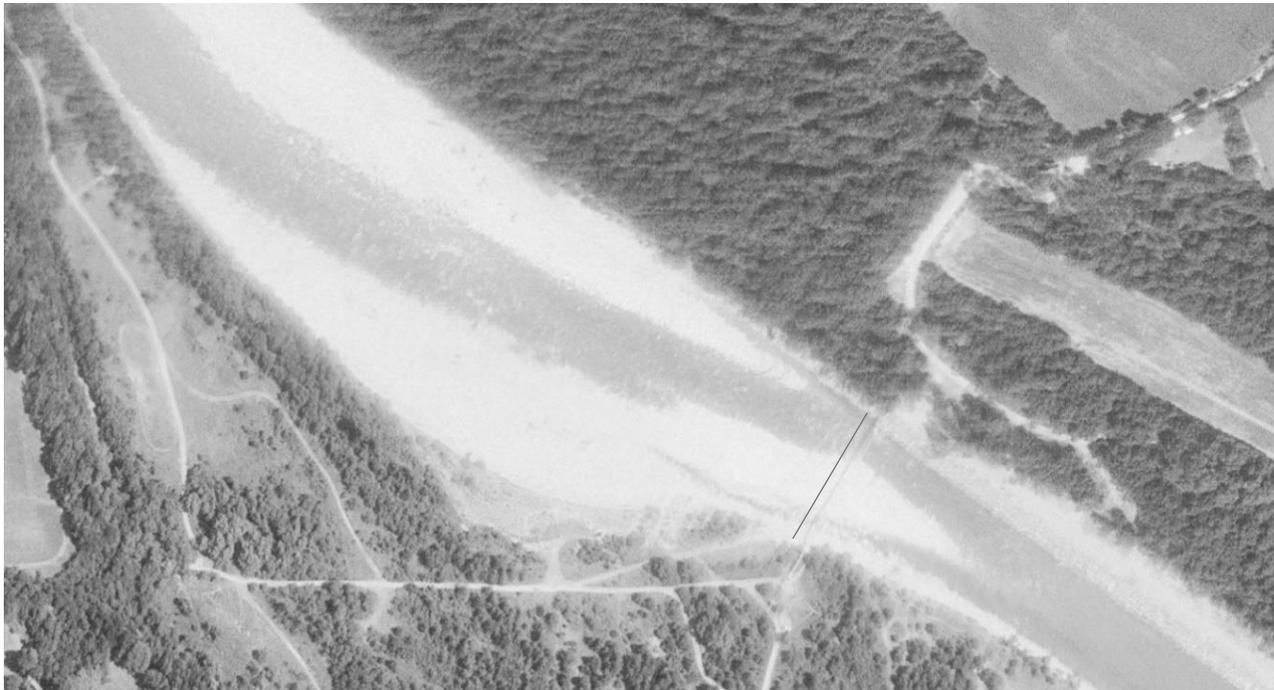
*Figura 10: Foto aerea del 1985, deflusso principale al centro e in sponda sinistra (immagine: Swisstopo
Errore. L'origine riferimento non è stata trovata.)*

Il corso del fiume Maggia, avendo un alveo pressoché naturale, ha cambiato continuamente corso a seguito di alluvioni che depositano o erodono i banchi presenti. A seguito delle alluvioni del 2020 è avvenuto l'ultimo cambiamento, infatti, attualmente l'acqua in corrispondenza della passerella scorre a ridosso dell'argine destro e non più a sinistra come faceva negli anni passati. Nelle immagini seguenti si può notare il cambiamento.

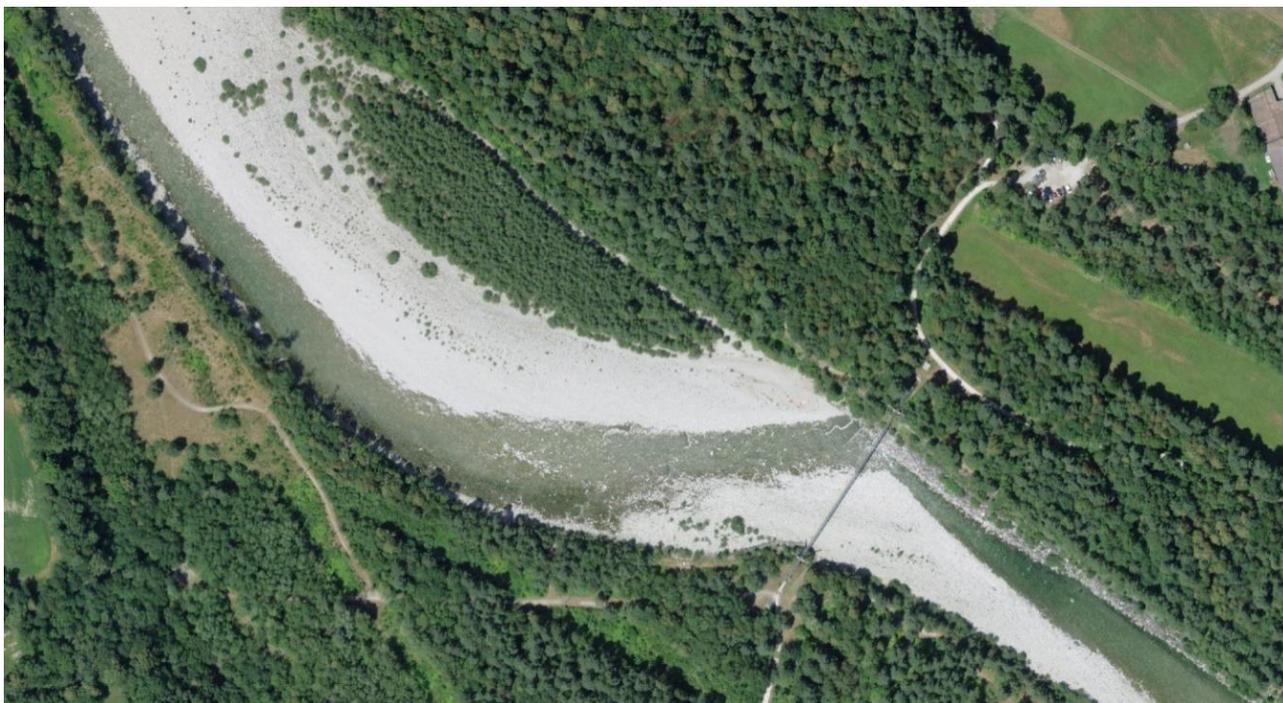
Figura 11: Foto aerea del 2019, deflusso principale in sponda destra (Immagine: Swisstopo)

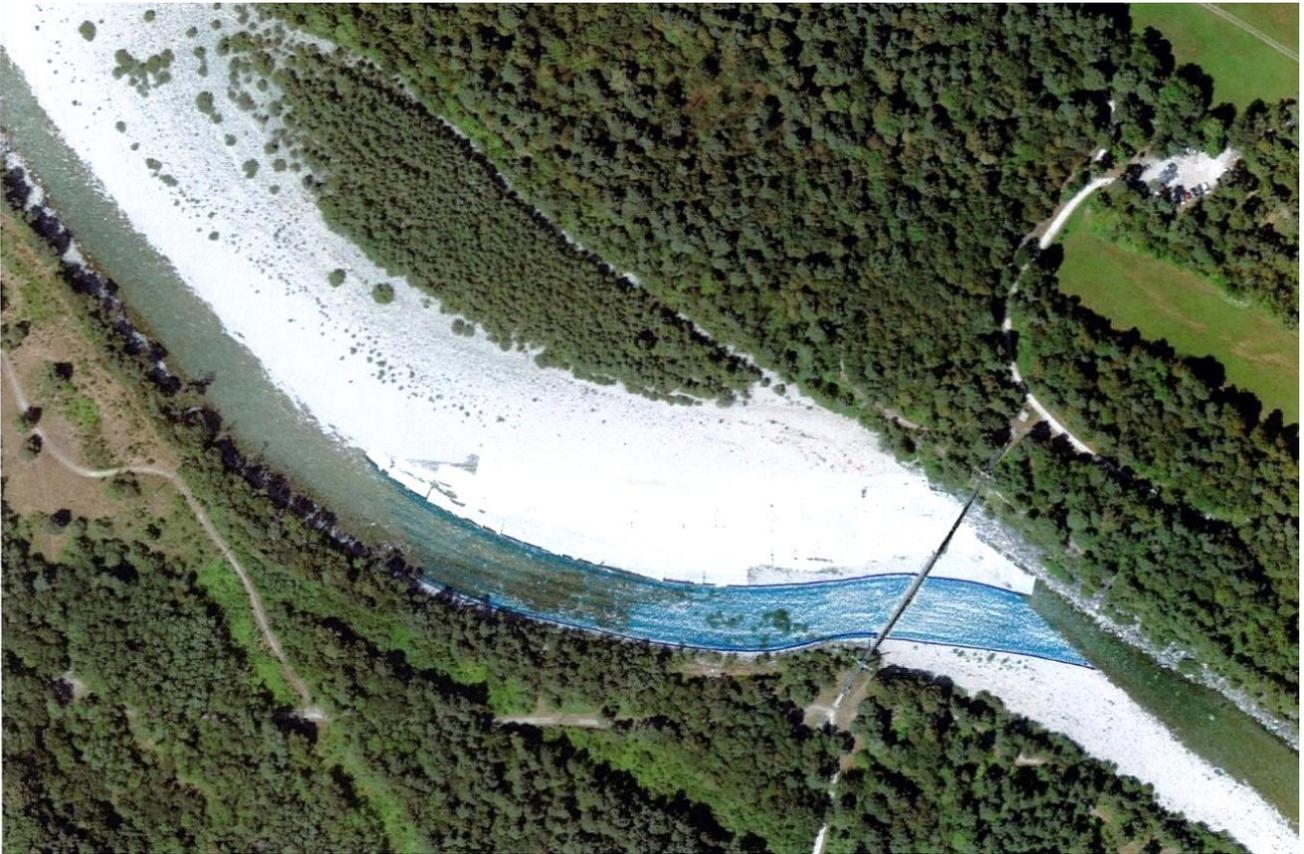
Figura 12: Foto aerea con ipotesi futuro corso del fiume Maggia (Immagine base: Swisstopo **Errore.** 'origine riferimento non è stata trovata.')

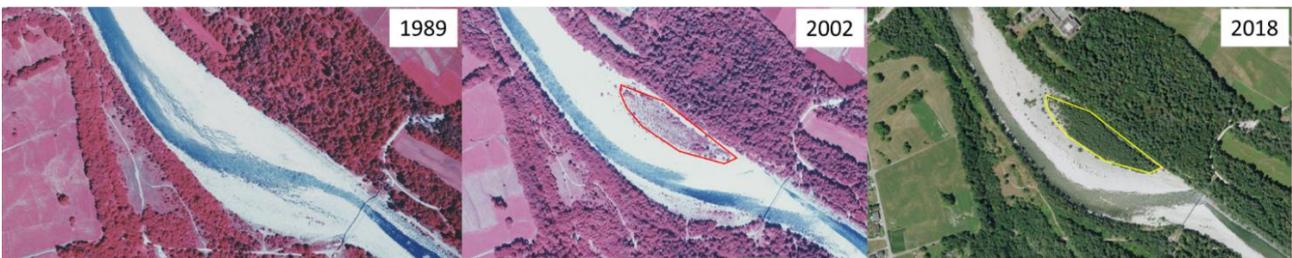
Si ritiene che una delle cause principali dello spostamento dell'alveo verso destra sia la formazione di un boschetto al di sopra del banco in sponda sinistra. Come si evince dalla serie di immagini sottostanti negli ultimi 30 anni il boschetto si è sviluppato sempre di più. In caso di piena questo elemento agisce come una sorta di deflettore e riduce localmente la capacità di deflusso della sezione (aumento della rugosità e ostruzione della sezione), il fiume trova quindi sfogo verso la sponda destra.

Figura 13: Evoluzione del boschetto in sponda sinistra tra il 1989 e il 2018 (Immagine base: Swisstopo)

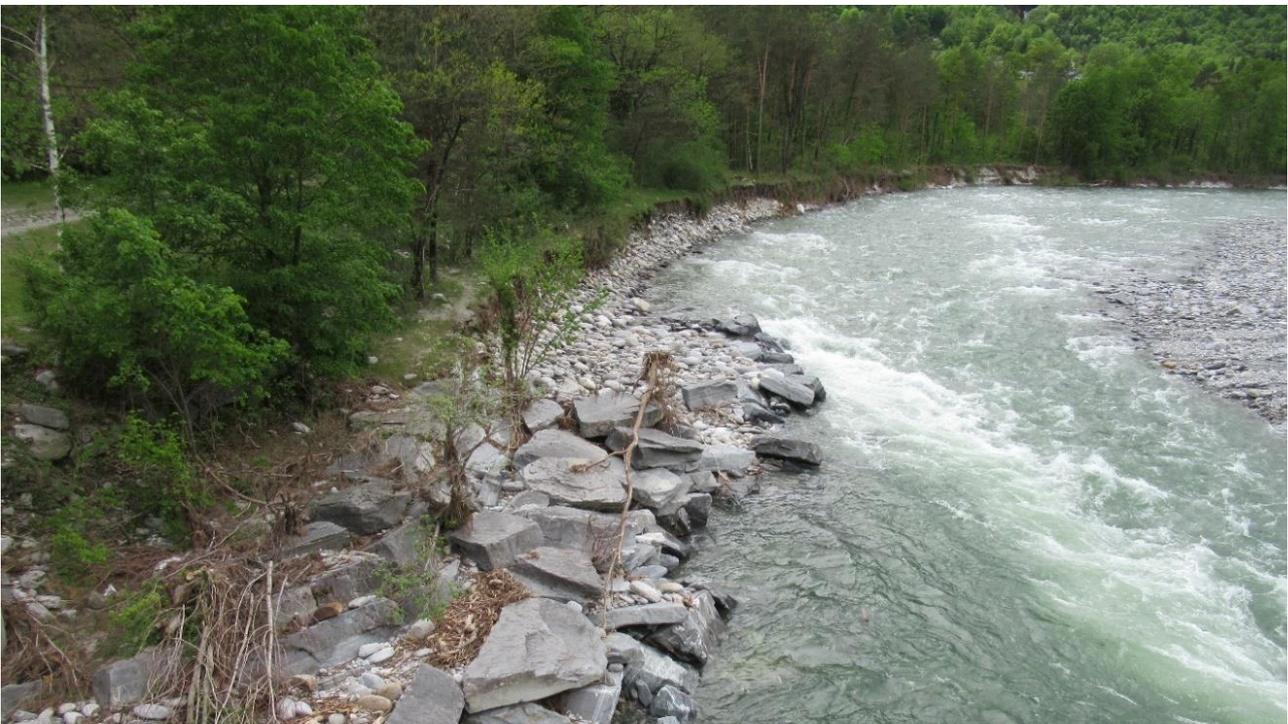
In particolare, il fronte di franamento sta avanzando in maniera regolare verso la pila destra della passerella e verso la linea elettrica della SES.

Figura 14: Erosione in sponda destra, vista verso monte (immagine del 12.05.2021)

Trattandosi di una pila con una fondazione profonda (su pali), il problema dell'erosione, allo stato attuale, non desta problemi imminenti alla stabilità della passerella. Nonostante ciò, al fine di proteggere la pila dall'erosione in avanzamento, si sono definiti gli interventi proposti nel capitolo seguente.

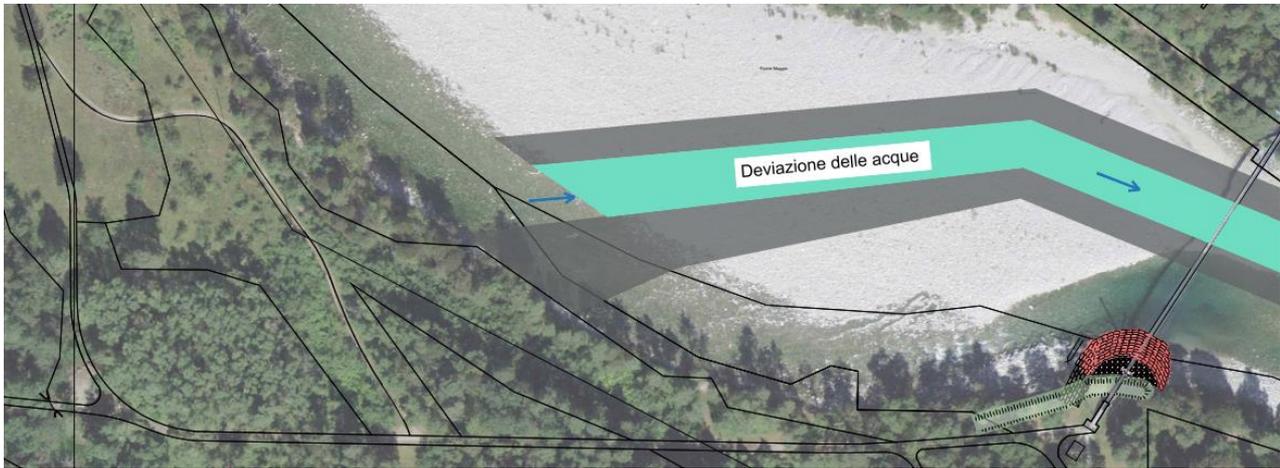
Per l'esecuzione del nuovo argine, sarà necessario deviare le acque verso la sponda sinistra. Per fare ciò si muoverà il materiale presente in alveo, creando un canale provvisorio al centro del fiume e ostruendo l'attuale flusso in modo che l'acqua possa scorrere ca. 40 m più a sinistra rispetto all'attuale flusso. Questa deviazione verrà rimodellata il minimo indispensabile per avere un aspetto naturale, e verrà poi lasciata in opera lasciando che l'acqua ripristini il proprio corso spontaneamente.

Figura 15: Schema deviazione delle acque

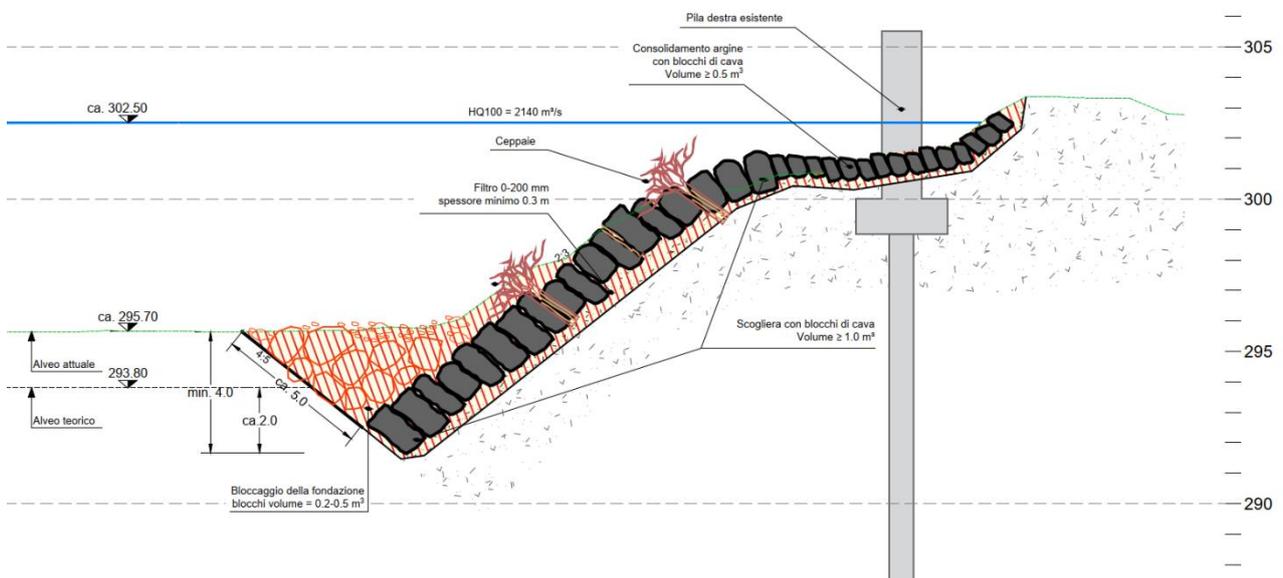
Per la posa dei nuovi blocchi d'argine, bisogna prevedere uno strato che funge da filtro dietro i blocchi in modo da evitare il dilavamento. Lo strato di filtro ha una granulometria mista 0-200 mm e uno spessore di almeno 30 cm. La pendenza prevista del nuovo argine è di 2:3. La scogliera dovrà essere disomogenea e irregolare, evitando l'effetto argine lineare a gradoni. Nella parte più superficiale della scogliera a diretto contatto con le acque, bisognerà integrare del legname di grosse dimensioni (ceppaie) per aumentare le zone rifugio per la fauna ittica.

Figura 16: Sezione tipo nuova arginatura

Il piede dell'argine sarà posto 4 m sotto il livello attuale dell'alveo e 2 m sotto l'alveo teorico calcolato in precedenza.

L'argine esistente viene smontato, possono essere riutilizzati solo i massi che rispettano le dimensioni e la geometria di progetto: blocchi irregolari con volume maggiore a 1 m^3 , saranno da evitare i piattoni presenti in loco, almeno per la parte bassa dell'arginatura. Potranno essere riutilizzati eventuali blocchi squadranti già presenti in loco unicamente se mischiati a massi irregolari, si andranno così a creare delle zone rifugio per la fauna ittica.
