## **CONSIGLIO COMUNALE DI MAGGIA – MESSAGGIO MUNICIPALE n. 2 /2013**

**Richiesta di un credito di fr. 285'000.00 a copertura dei costi per l'esecuzione dei lavori di manutenzione della strada comunale "al Büsgian" nella frazione di Maggia (mappale n. 30).**

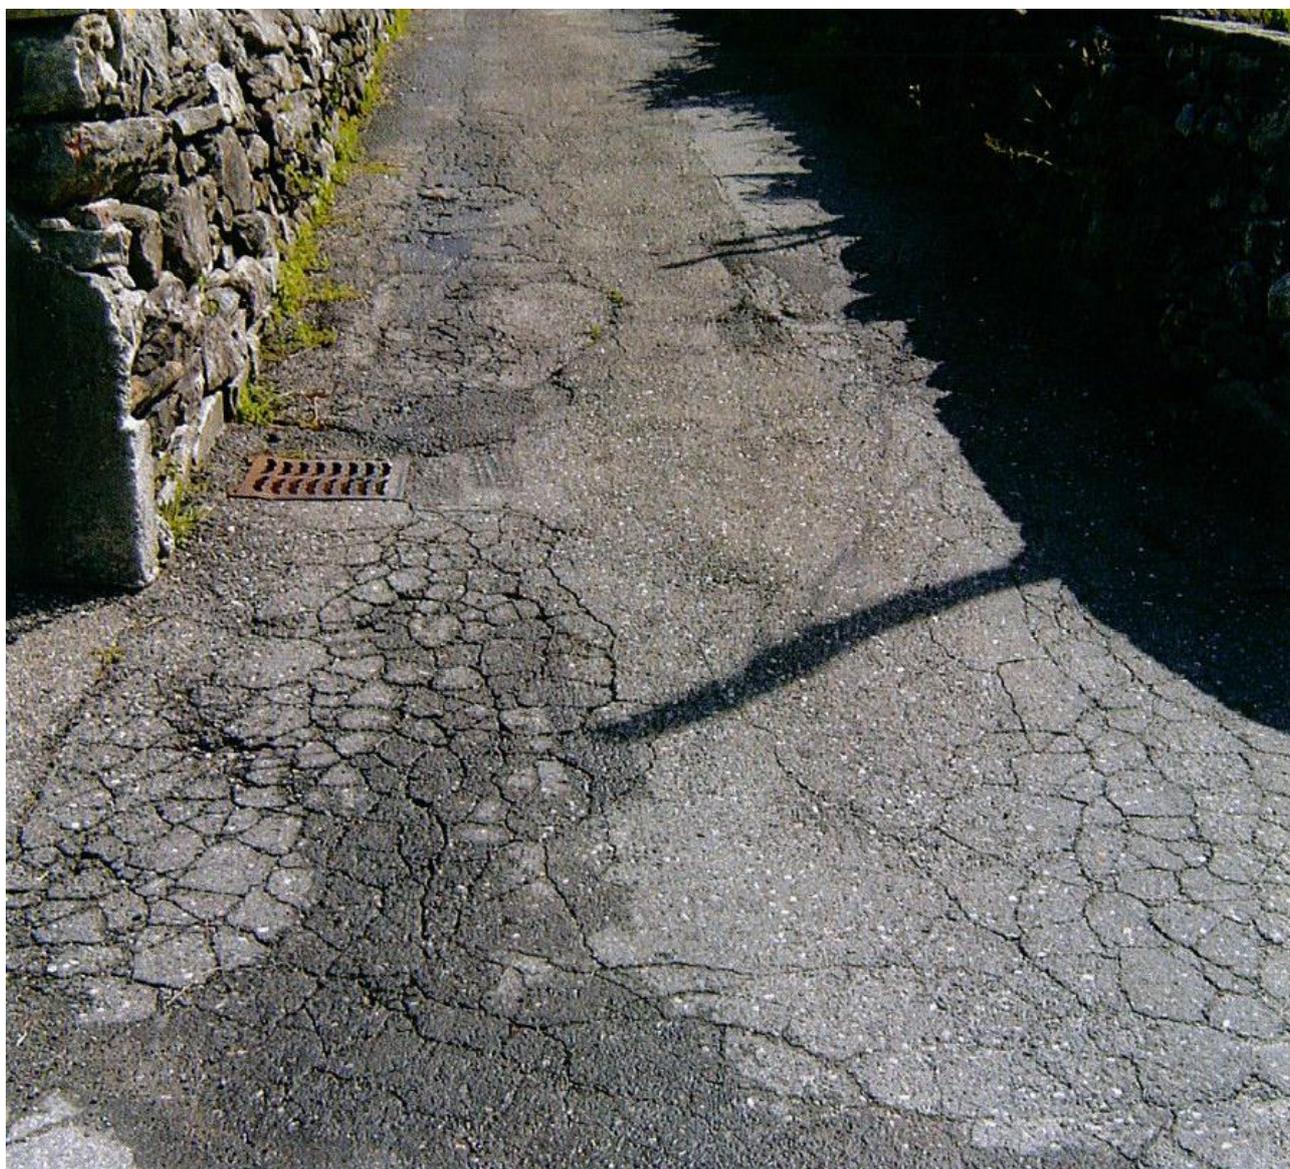
Come già esposto, l'intervento si giustifica principalmente a causa del forte deterioramento del manto stradale esistente, la strada è molto sconnessa, con evidenti segni di cedimento. Il manto di asfalto è caratterizzato da diversi rappezzi eseguiti in epoche diverse.

*Fig.1 – Foto Esempio tipo - situazione campo stradale esistente*

Il rivestimento bituminoso della strada in questione è molto deteriorato, e in merito, già negli scorsi anni l'Ufficio tecnico ha verificato la necessità del completo ripristino della pavimentazione. Nell'ambito di questa verifica è scaturita la necessità di eseguire la manutenzione delle condotte acqua potabile e, in concomitanza, la ditta SES ha manifestato l'interesse di intervenire sulle proprie infrastrutture. In questo senso, considerato l'importo di intervento non indifferente, si è deciso di incaricare uno studio di progettazione per allestire un preventivo di spesa e un progetto d'intervento.
