CONSIGLIO COMUNALE DI MAGGIA – MESSAGGIO MUNICIPALE N. 6/2018

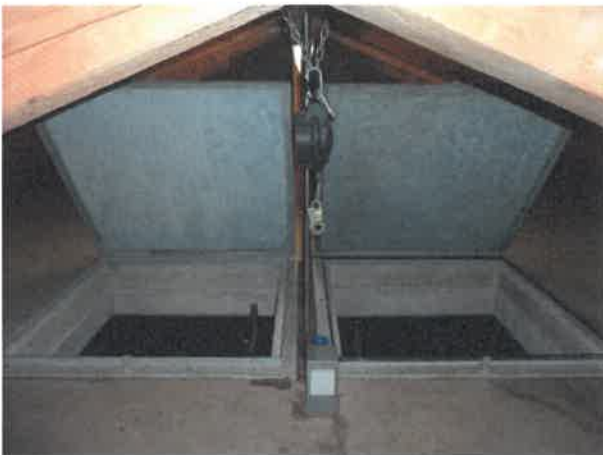
Foto 1

- l'accesso alle vasche dal sottotetto, rappresenta un evidente ostacolo per i regolari lavori di manutenzione e pulizia (v. foto 1).
- la ventilazione delle vasche all'interno del sottotetto e non all'esterno come prescritto, una modifica è di difficile attuazione a causa del tetto a quattro falde (v. foto 2).

- apertura delle porte d'accesso alla vasca con entrata dal piano inferiore del locale comando
- chiusura delle botole dell'attuale accesso in modo tale che la vasca risulti completamente chiusa e stagna e siano garantite le misure di sicurezza al personale addetto alle manutenzioni
- chiusura dei fori di passaggio delle vecchie condotte nella vasca e carotaggi per l'introduzione delle nuove che saranno saldate sul manto isolante;
